Universidade de Lisboa
Faculdade de Letras
Instituto de História da Arte

**O EDIFÍCIO DO MUSEU DE SÃO ROQUE
MAIS DE UM SÉCULO DE REMODELAÇÕES**
HISTÓRIA, PROJECTOS E INTERVENÇÕES

Dissertação para obtenção do grau de Mestre
em Arte, Património e Teoria do Restauro

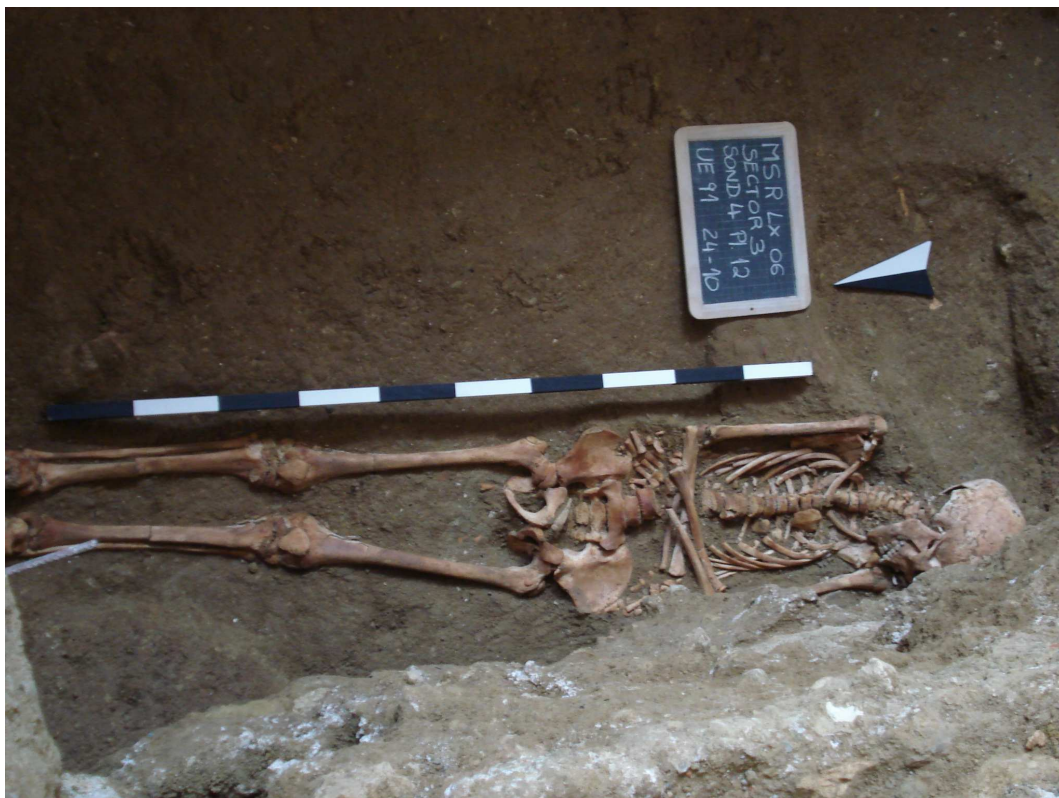
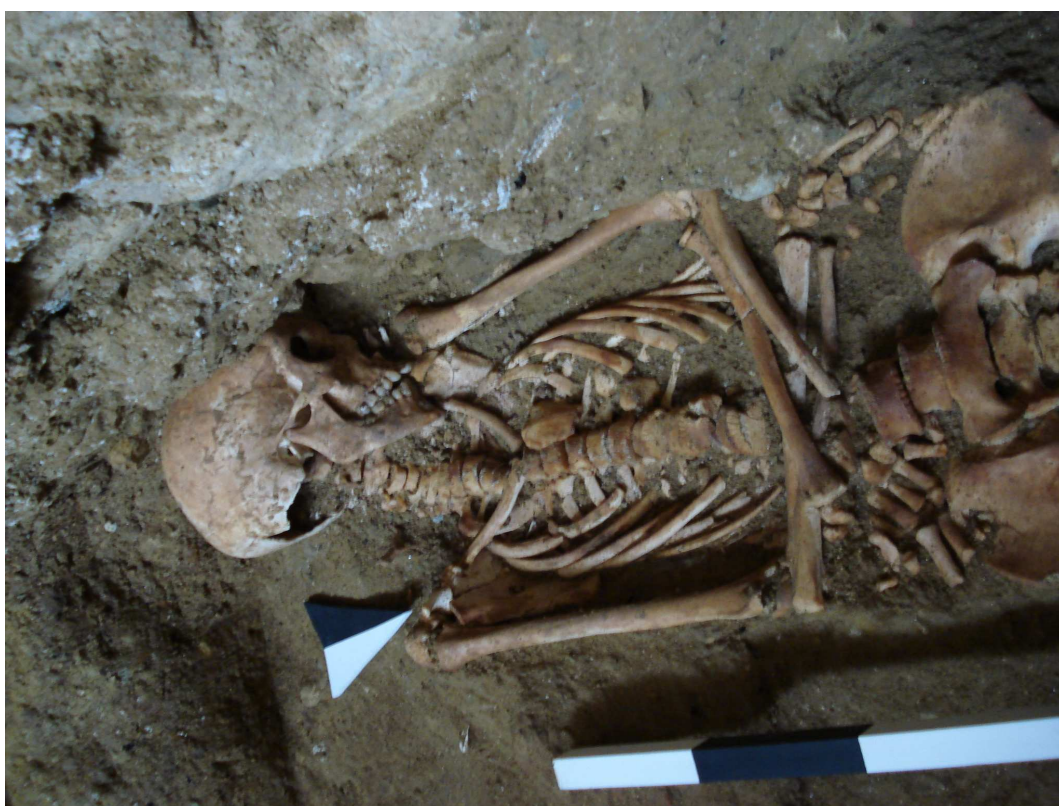
Figs. 371 e 372. Exemplos de um enterramento encontrado na zona de instalação do elevador. Fotografias apresentadas à SCML no Relatório Mensal da firma GF, Outubro de 2006.

profundidade (figs. 370 e 371) e, aparentemente o terreno não apresentava as condições requeridas em projecto em termos de capacidade de carga. Face a esta situação, foram alvitradas as seguintes hipóteses: [a] *continuação dos trabalhos de escavação até se encontrar terreno com as características adequadas*, [... tendo] *o pessoal afecto ao IPPAR [...] de efectuar o seu trabalho ao longo do prolongamento da escavação*; [o] *estudo de uma nova solução de fundação (execução de micro-estacas) para este, ou para todos os casos, uma vez que este problema [iria] manter-se [... pois] o aterro que [cobria] os “enterramentos” [tinha] fracas características mecânicas*; [e a promoção de] *ensaios de análise à resistência dos terrenos aquando da chegada à cota de soleira das fundações, por forma a aferir das características dos terrenos e possibilitar o redimensionamento das sapatas por parte do projectista*.⁵³⁵ Das hipóteses apresentadas, todas elas com vantagens e inconvenientes, a que foi considerada mais adequada foi a segunda hipótese, de execução de micro-estacas, pois apesar de mais dispendiosa, não implicava a permanência dos técnicos do IPPAR, revelando-se a solução mais célere e que melhor se adequava a toda a conjuntura.⁵³⁶

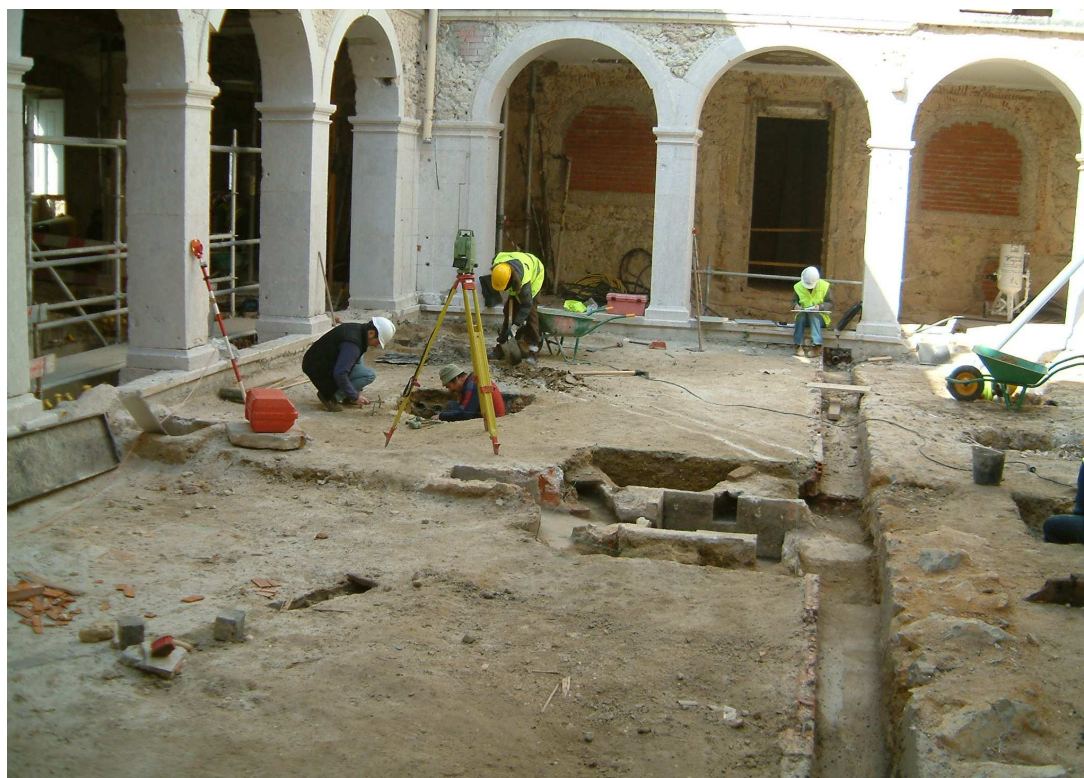
Fig. 374. Trabalhos de escavação para implantação dos esgotos, na zona do claustro, realizados pela firma Era, S.A. Fotografia apresentada à SCML no Relatório Mensal da firma GF, de Março de 2007.

Na zona do claustro, foram realizadas cinco sondagens, correspondentes aos locais onde se pretendiam plantar os bambus e à zona de construção do lago. Além destas, terão sido ainda escavadas quatro valas destinadas a infra-estruturas sanitárias (figs.373 e 374).⁶⁵⁸

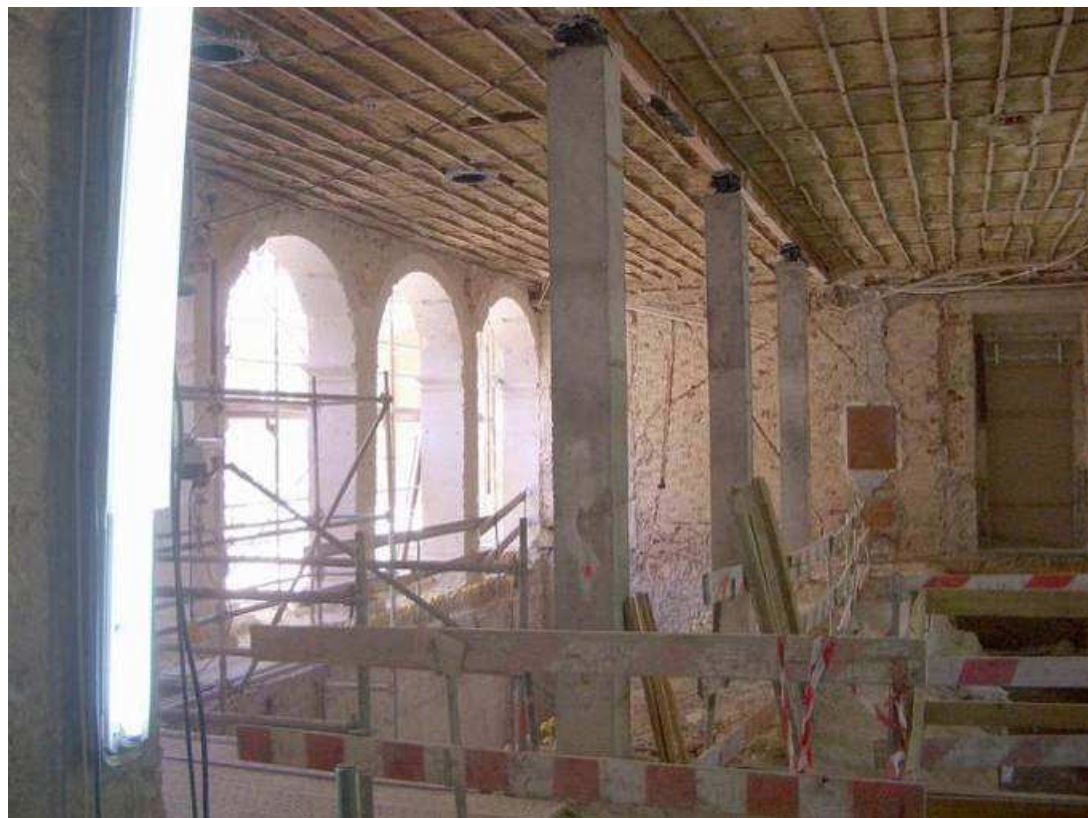
Fig.393. Imagem da ala sul do piso 0. Nesta imagem é notório o tecto constituído pela laje mista de vigas metálicas com abobadilha de tijolo cerâmico argamassado, com o apoio intermédio sobre colunas metálicas revestidas a betão. Fotografia apresentada à SCML, pela firma Oz, Lda, no relatório final *Ensaios de Caracterização da Estrutura do Edifício do Museu de S. Roque*, em 2007.

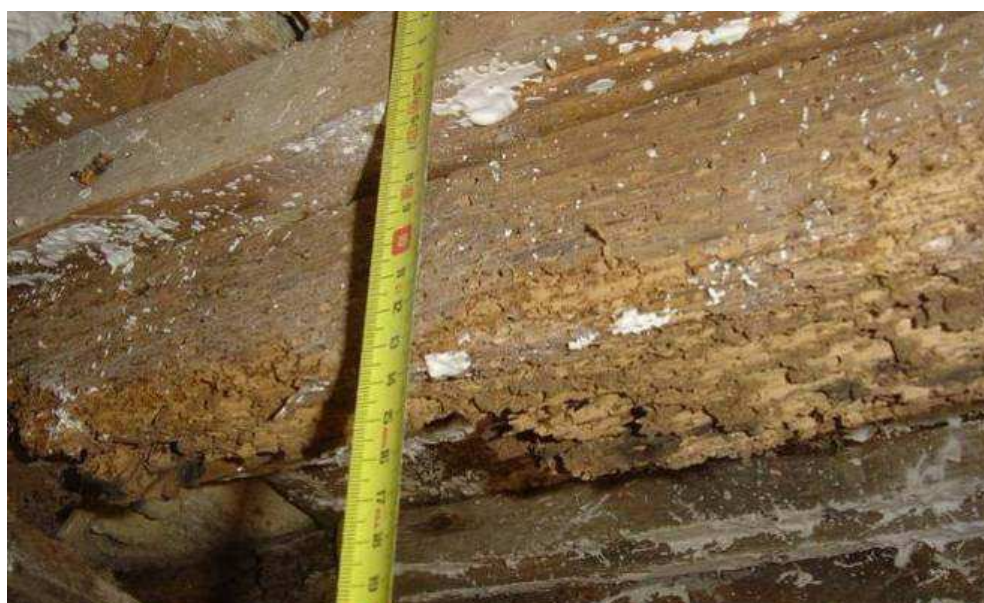
Fig.394. Exemplo das madeiras degradadas detectadas na estrutura do edifício. Fotografia apresentada à SCML, pela firma Oz, Lda, no relatório final *Ensaios de Caracterização da Estrutura do Edifício do Museu de S. Roque*, em 2007.

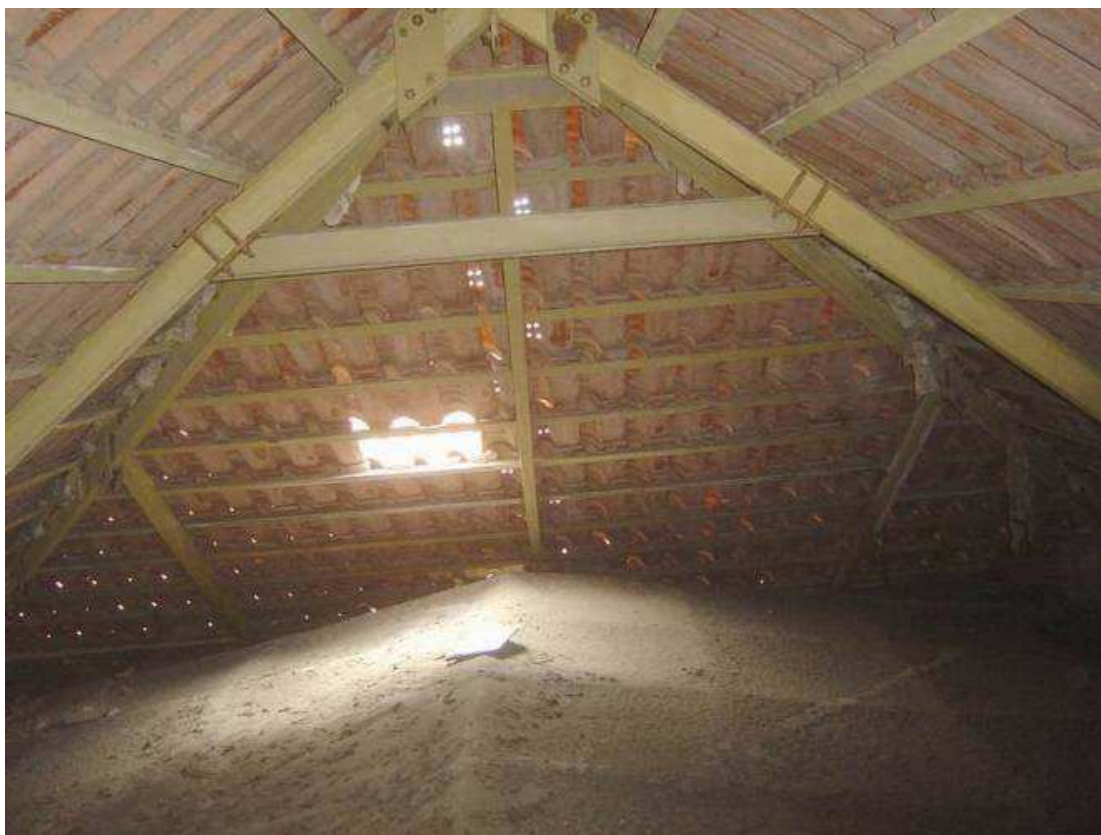
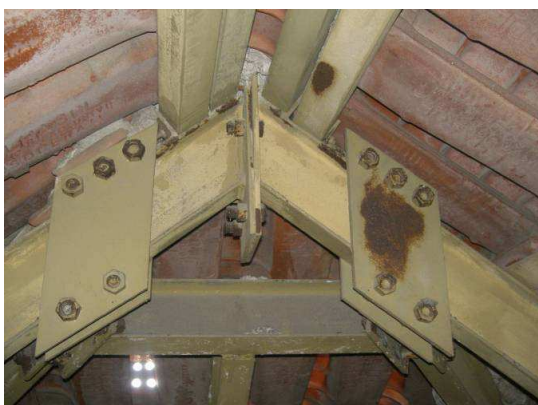
Figs.395, 396 e 397. Cobertura da ala norte. São visíveis os elementos metálicos instalados na cobertura em 1990, onde foram detectados sinais de alguma corrosão. Fotografia apresentada à SCML, pela firma Oz, Lda, no relatório final *Ensaio de Caracterização da Estrutura do Edifício do Museu de S. Roque*, em 2007.

Na ala norte, foram detectados sinais de alguma corrosão nos elementos metálicos instalados na cobertura em 1990 (figs.395 a 397), aquando da substituição desta estrutura. Na ala poente, não foi possível datar a cobertura constituída por um terraço, acessível por outros serviços da Misericórdia de Lisboa, porém, os especialistas julgam ter sido construída na década de 60 do século XX.⁶⁹⁴
